Casus 2 (afb. 6-11)

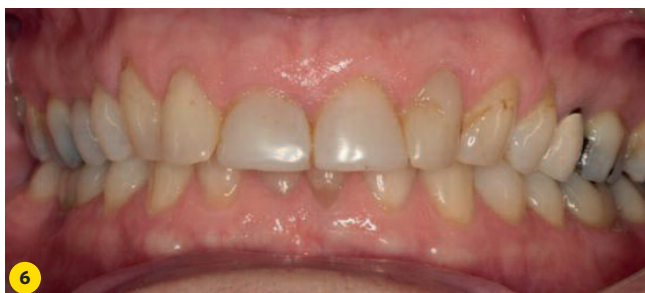
Afb. 6 Beginsituatie: de beet is verdiept als gevolg van attritie. De composietfacings op de centrale incisieven zijn aan vervanging toe.

Als gevolg van attritie is het geïndiceerd om de beet te verhogen. Om de hele dentitie te restaureren zijn de amalgaamvullingen verwijderd en vervolgens de preparaties zo aangepast dat er geen ondersnijdingen meer zijn. Ook bestaande kronen zijn verwijderd en de preparaties ervan gecorrigeerd. In het bovenfront is het composiet verwijderd en zijn ondersnijdingen

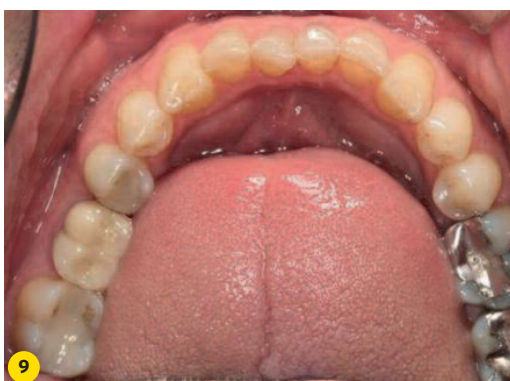
Afb. 9 In de onderkaak springt de attritie van de cuspидaten in het oog.

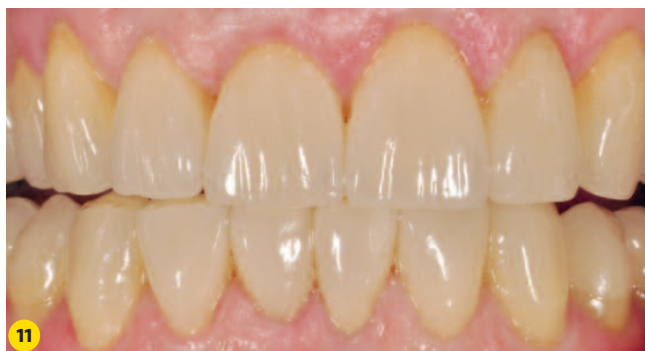
Afb. 11 Esthetisch gezien hebben de veranderingen tot een spectaculaire verbetering geleid.
