Casus 1 (afb. 1-5)

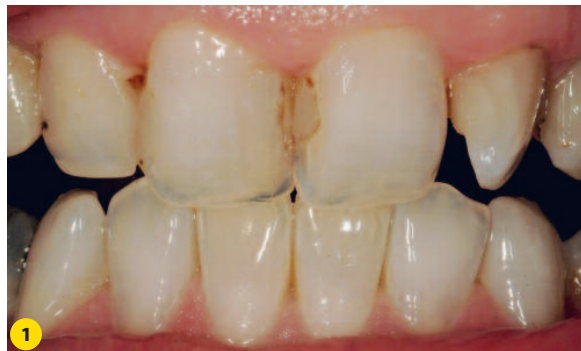
Afb. 1 Tekortschietende esthetiek door verkleuringen en rotaties.

De esthetiek van het bovenfront is onvoldoende door verkleuring van oude composietrestauraties. De patiënt heeft tevens de vraag of het bovenfront rechter kan worden gemaakt (afb. 1).

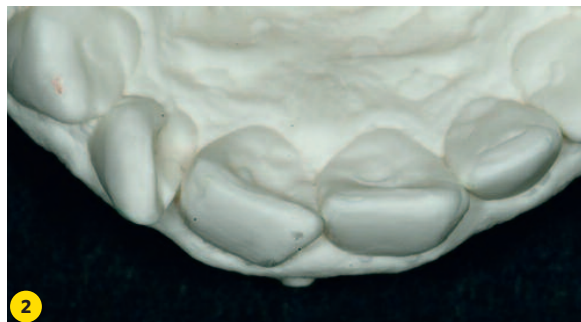
Afb. 2 Het studiemodel maakt duidelijk dat de rotaties van de 21 en 22 aanzienlijk zijn.

Eerst worden er studiemodellen gemaakt. Aan de hand daarvan kan beoordeeld worden wat er moet gebeuren om het front 'recht te zetten'. De te bereiken situatie wordt in een mock-up vastgelegd. Daarvan wordt een putty-afdruk gemaakt. Op geleide van deze afdruk als boormal wordt in de mond selectief geprepareerd. Dankzij de boormal houdt de tandarts tijdens het prepareren in de mond een goed zicht op de preparaties en op de hoeveelheid afgenomen tandweefsel. Ook de tijdelijke kronen worden met behulp van deze mal gemaakt. Vier porseleinen kronen (Shofu Dental GmbH, Ratingen, Duitsland) zorgen voor een esthetische oplossing (afb. 5).

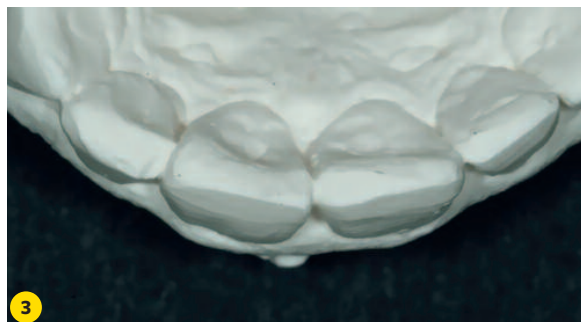
Afb. 3 De mock-up van de te bereiken situatie na selectieve beslijping.

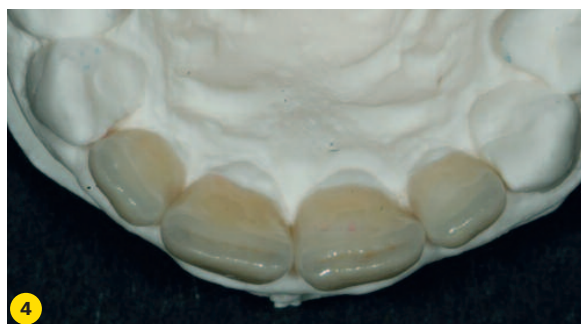
Afb. 4 De vier frontkronen zorgen voor een regelmatige stand.

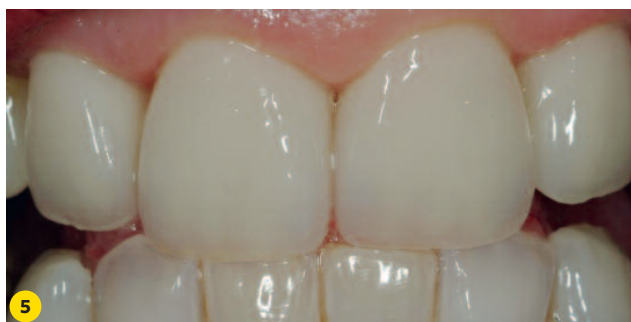
Afb. 5 Met vier volledig porseleinen kronen is het bovenfront esthetisch gerestaureerd.
